RAITIOVAUNUN OVIJÄRJESTELMÄN VIKOJEN KARTOITTAMINEN JA RATKAISUESITYSTEN LAATIMINEN

Diplomityö

Elokuu 2021

Raitiovaunun ovijärjestelmän vikojen kartoittaminen ja ratkaisuesitysten laatiminen

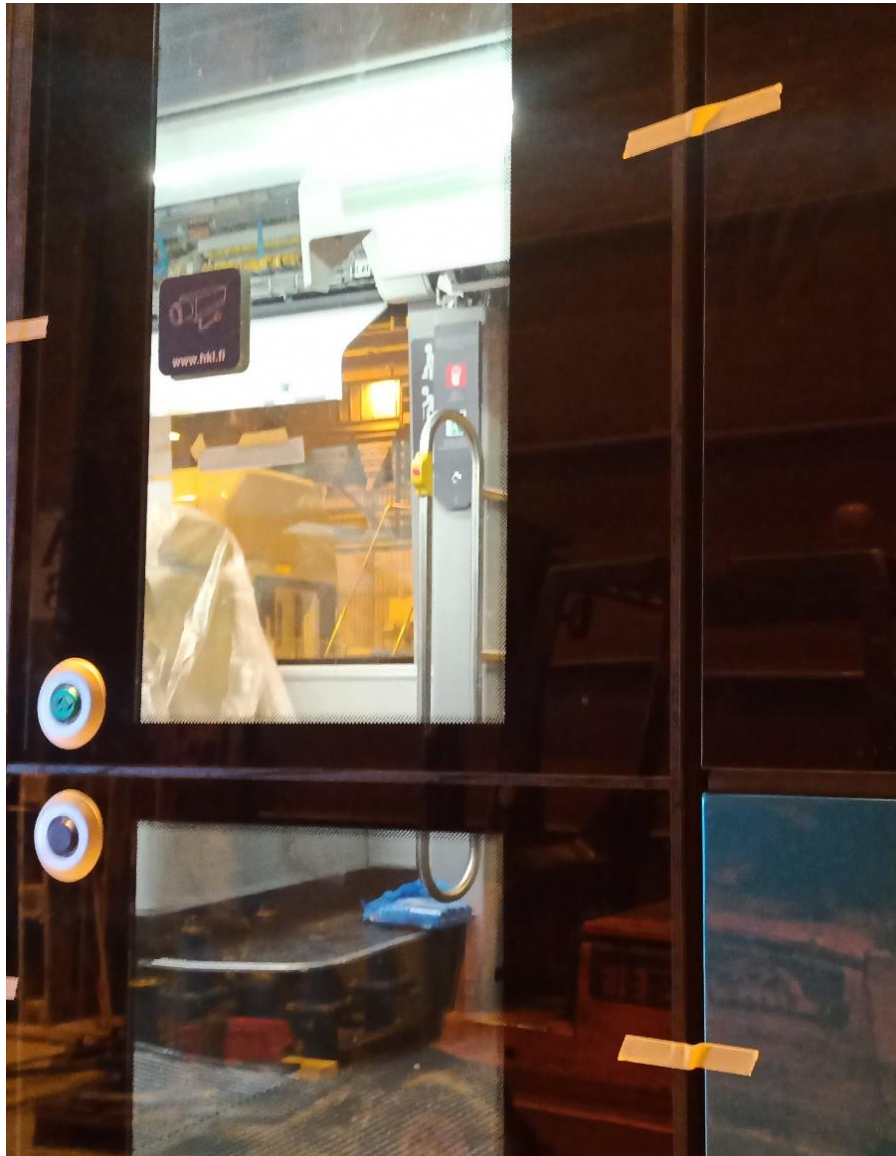
Kuva 19. Kaksilehtisen oven teippausta noston jälkeen.

Noston aikana oli näkyvissä, että ulkopuolella ovilehtien ja ulkopaneloinnin väliset teipit liikkuivat. Noston jälkeen teipit olivat asettuneet hieman, mutta niissä oli näkyvissä muutoksia. Sisällä olevista teipeistä tai merkinnöistä ei ollut näkyvissä muutoksia. Venymäliuskamittaukset eivät antaneet merkkiä siitä, että oviaukoissa olisi havaittavissa suuria jännityksiä. Voidaan siis tämän testin mukaan todeta, että rungossa tapahtuu noston aikana liikettä, joka vaikuttaa ovien asentoon ja täten säätöihin. Tästä syystä voidaan olettaa, että raitiovaunun liikehdintä aiheuttaa pahimmassa tapauksessa juurikin ovijärjestelmään muutoksia, jotka vaikuttavat ovijärjestelmän toimintaan.

Kuva 19 on otettu noston jälkeen kaksilehtisen oven teippauksista. Kuten voidaan huomata, teippauksissa on paneloinnin ja ovilehden välillä tapahtunut jonkinlaista liikettä, sillä teippauksissa on näkyvissä kohoumat. Ennen nostoa teippaukset olivat tasaiset.

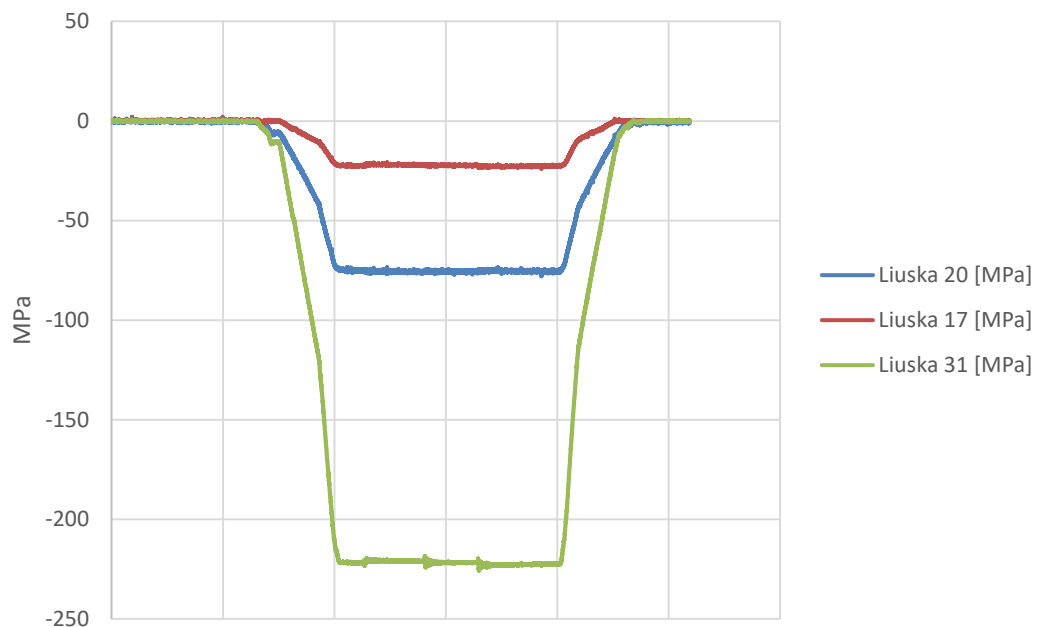
Kuva 20. Venymäliuskamittauksista saadut jännitykset ennen nostoa, sen aikana ja sen jälkeen kolmesta kohdasta.

Venymäliuskamittausten tuloksista havaittiin, että noston aikana jännitykset kasvoivat, mutta vaunun laskeutuessa takaisin alas jännitykset palasivat nollatasolle. Nosto ei synnyttänyt plastista muodonmuutosta. Kuvasta 20 voidaan nähdä jännitykset ennen nostoa, noston aikana ja noston jälkeen. Liuska 17 sijaitsi A-moduulin oikealla sivulla korin ulkopuolella kaksilehtisen oviaukon viereisessä ikkunan alanurkassa (oven viereinen). Liuska 20 sijaitsi taas samaisella sivulla yksilehtisen oviaukon ikkunan alanurkassa. Liuska 31 sijainti oli korin sisäpuolella kaksilehtisen oviaukon vasemmassa (sisäpuolelta katsottuna) ylänurkassa.

Tulevaisuutta ajatellen mittaukset voitaisiin suorittaa niin, että oviaukko instrumentoitaisiin siirtymäantureilla ja tarkasteltaisiin oviaukon ristimittaa lankaantureilla, jotta saataisiin parempaa tulosta siitä, tapahtuuko noston aikana elastisia muodonmuutoksia. Jos näitä todennetaan, sen vaikutuksia voitaisiin tutkia ovijärjestelmien kiinnikkeisiin ja rakenteisiin syvällisemmin.

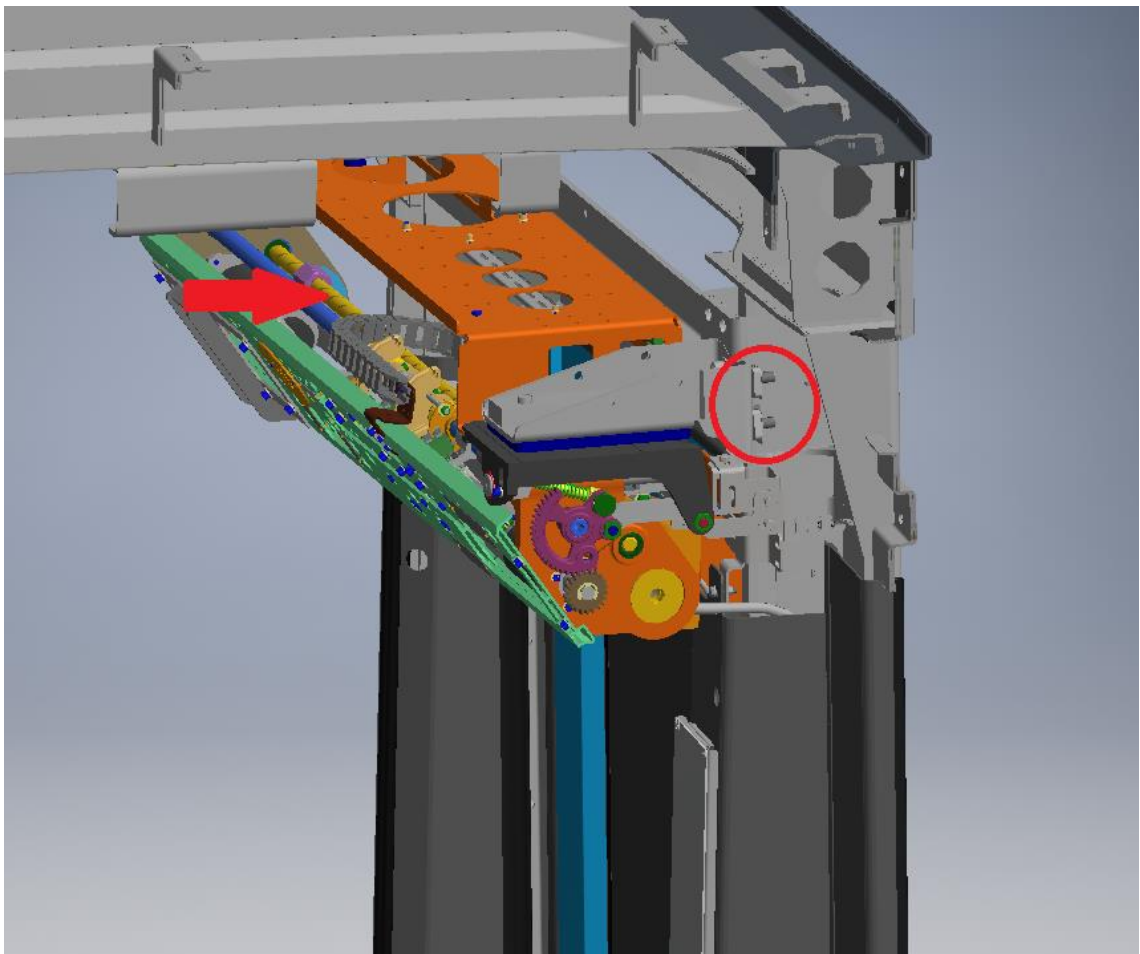
Kuva 21. Ovikoneiston simmilevyjen sijainti.

Edellä mainittu tilanteen havainnollistamiseksi kuvassa 21 näkyy ovikoneisto ja simmilevyjen sijainti, joka on merkitty punaisella ympyrällä. Punaisella nuolella on merkitty kierretanko, jonka vääntymisen simmilevyjen vääränlainen asennus aiheutti. Punaisen ympyrän sisällä on nähtävissä, kuinka simmilevyjä on kahdessa pinossa ylhäällä ja alhaalla (ovikoneiston molemmissa päädyssä), ympyrän vasemmalla puolen on ovikoneiston kannake. Alempaan pinoon oli laitettu useampi levy kuin ylempään pinoon, jonka takia kannake, ja täten koko ovikoneisto, oli kallistunut.

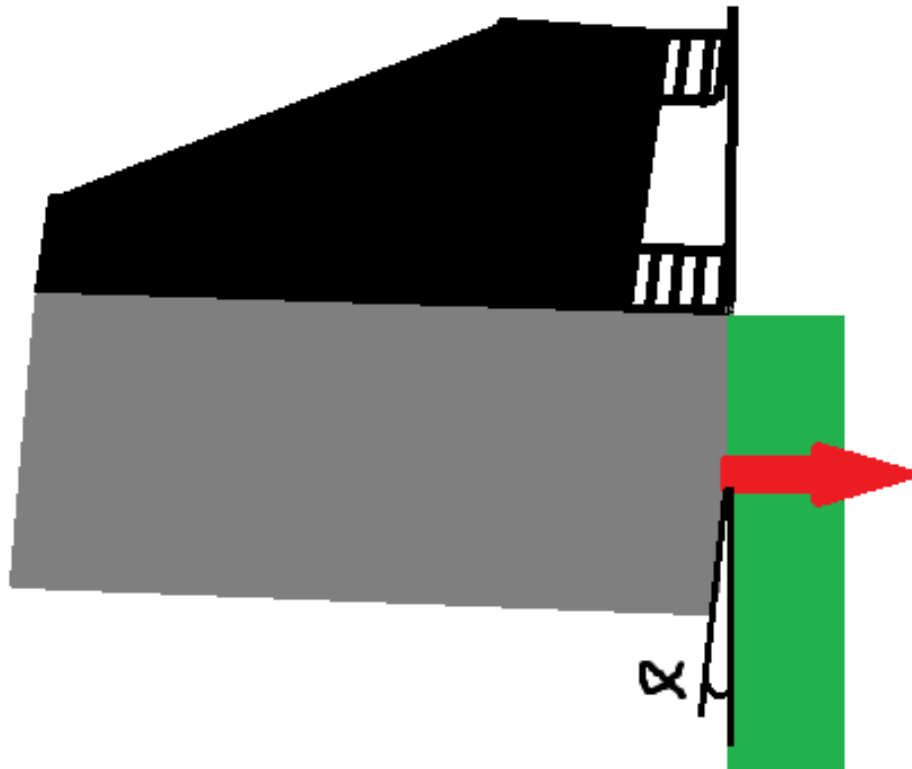
Kuva 22. Vinon ovikoneiston kannakkeen aiheuttama vääntö oveen.

Kuvassa 22 on kuvattu tämä vino ovikoneiston kannake (musta osa). Lisäksi kuvassa on esitetty ovikoneisto (harmaa) ja ovilehti (vihreä). Kannakkeen oikealle puolelle on kuvattu, kuinka alempia simmiväyjiä on enemmän kuin ylempänä olevia. Tämä aiheuttaa kannakkeen asennon vinoutumista, mikä myös vaikuttaa ovikoneiston asentoon. Kuitenkin tällä on koitettu saada asennettua ovilehti suoraan, jolloin ovilehden ja ovikoneiston välille jää liian suuri kulma α . Koska ovilehti on ovikoneistossa kiinni omalla kannakkeella, vetää se ovikoneistoa ”suoraksi”, jota on kuvattu nuolella. Tämä taas johti siihen, että kierretankoon, joka osoitettu kuvassa 21, kohdistui vääntöä, jolloin se on keskeltä notkolle.

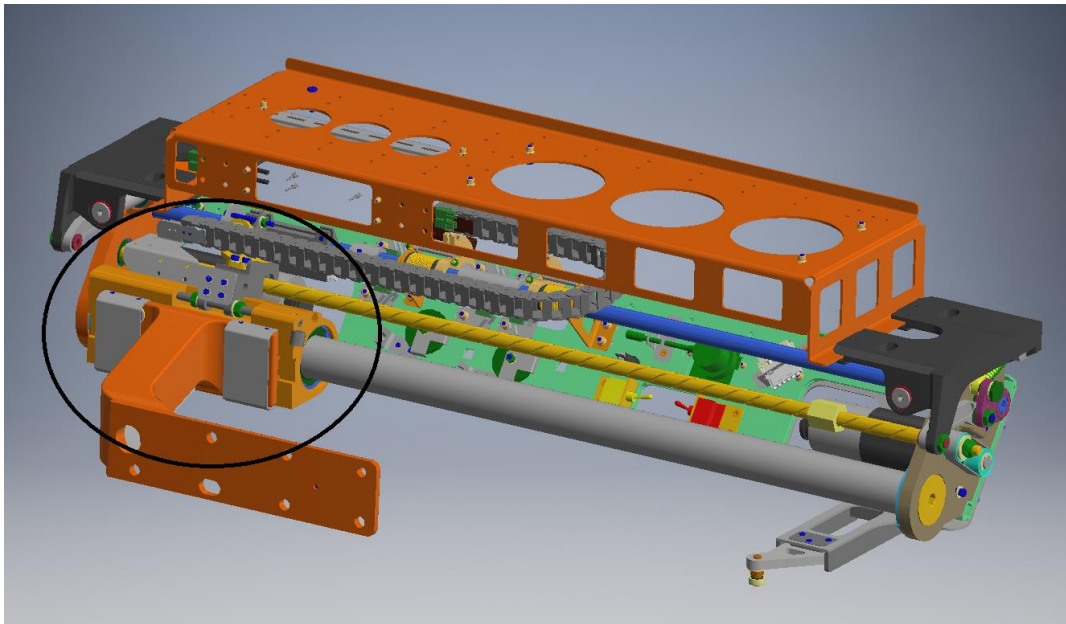
Kuva 23. Ovikoneiston liikkuvat osat ympyröity.

Kuvassa 23 on ympyröity ovikoneiston liikkuvat osat, jotka ovat aiheuttaneet edellä mainittuja ongelmia. Kuvassa on ovikannake, joka on kiinnittynyt ”liukukelkkaan”, joka liikkuu akselia pitkin.

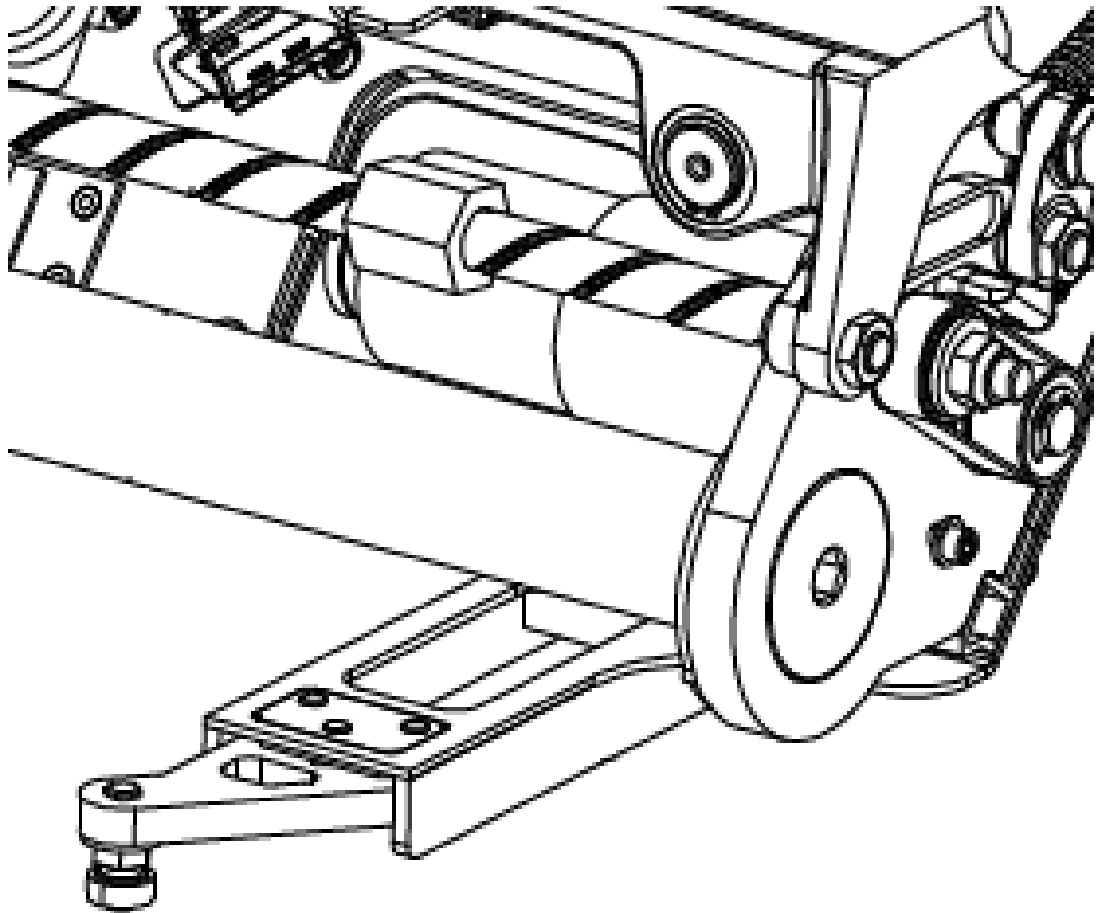
Kuva 24. Ovikoneiston rulla, johon tukitangon yläpää kiinnittyy.

Kuvassa 24 näkyy vasemmalla alareunassa ovikoneiston rulla, joka on edellä mainittu ”ylärulla”. Kyseisen osan tarkemman sijainnin voi havaita kuvasta 9, jossa se sijaitsee kuvan vasemmassa laidassa. Pystytangon yläosa kiinnittyy kyseiseen rullaan.

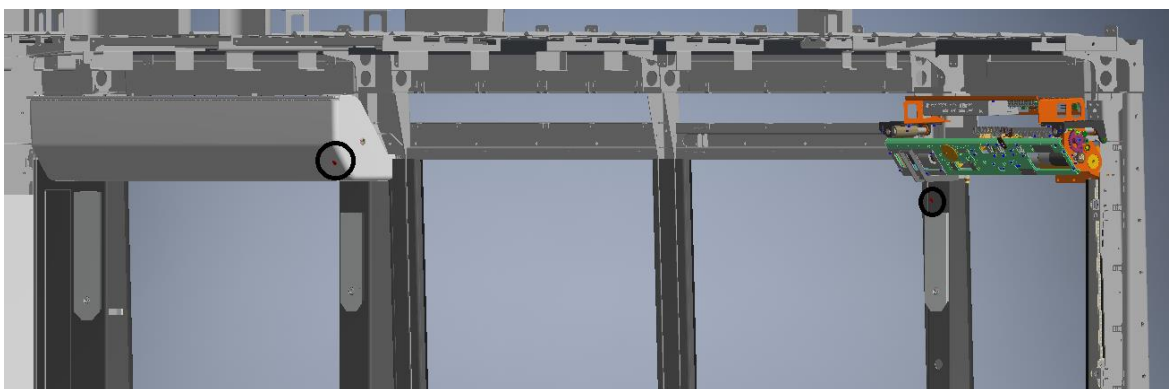
Kuva 25. ”Ovi pois käytöstä” -merkkivalojen sijainti ympyröitynä.

Ovien merkkivaloista vikailmoituksia oli kolme. Ovivapautuksen merkkivalo ei toiminut kuten ei 2-oven ”pois käytöstä” –merkkivalo. Kolmanneksi oli kirjattu ”Ovi 5 merkkivalo”. Kuvassa 25 on ”Ovi pois käytöstä” –merkkivalon sijainnit ympyröitynä. Kuva on 3D-kuva rungosta leikkauskuvan muodossa, näkyvissä ovat myös yksilehtisen ovikoneisto (oikealla) ja kaksilehtisen ovikoneiston kotelo (vasemmalla).

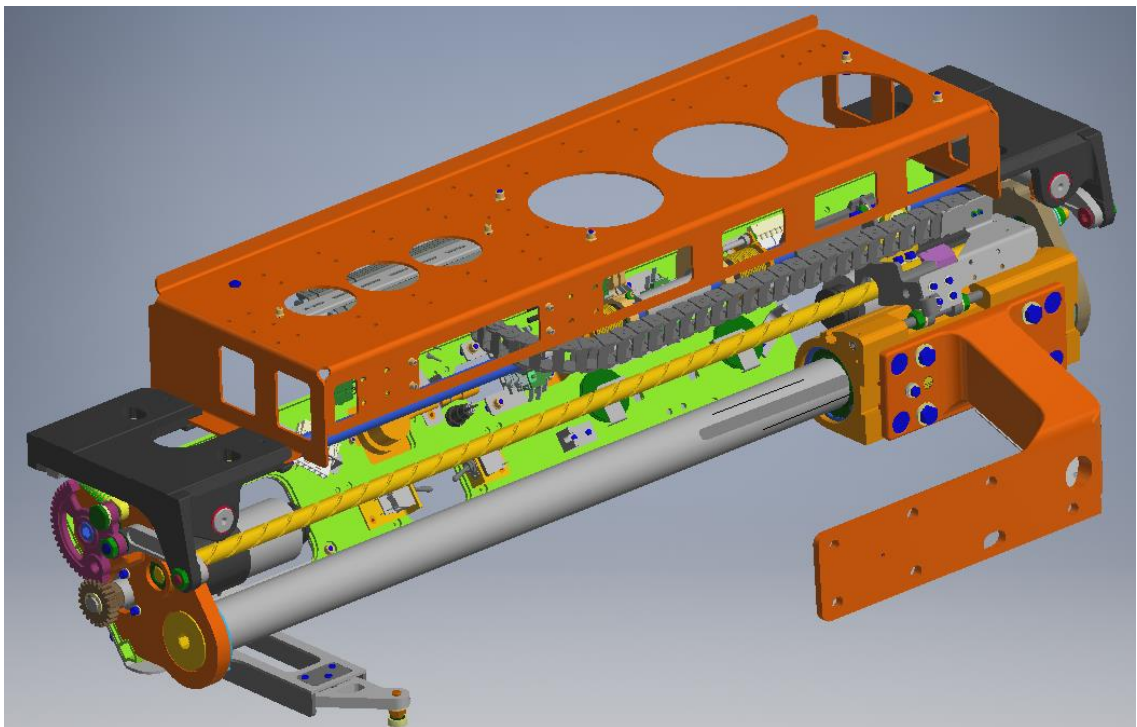
Kuva 27. Ovikoneiston pääakselin kulumajäljet.

Kuvassa 27 on demonstroitu ovikoneiston pääakselin kulumajälkiä. Jäljet ovat olleet uramaisia ja leveitä (harmaa viiva) ja ohuempia viiruja (mustat viivat). Naarmut on jaoteltu kolmeen luokkaan, ensimmäisen tason naarmu, joka tuntuu kynnellä; toisen tason naarmu, joka tuntuu selvästi sormella; ja kolmannen tason naarmu, joka on selvästi havaittavissa ja aiheuttaa ovilehden kannakkeen liikkumisen vaikeutumista akselilla. Harmaalla esitetty naarmu on juurikin kolmostason ja mustat ykkös- ja kakkostason naarmuja.

Akseleiden kulumajäljet ovat olleet pitkään Ultimaten käsittelyssä. Ultimate on myöntänyt, että joissakin erissä on ollut riittämätön pinnoitteen kovuus, joka on aiheuttanut kulumajälkiä. Tätä ongelmaa ei juurikaan Transtechin päässä pystytä korjaamaan. Kuitenkin on tärkeä huomioida akseleiden kulumiset, jotka ovat syntyneet juurikin vääränlaisen asennuksen takia, esimerkiksi juuri simmauslevyjen takia. Jos vikoja edelleen esiintyy, esimerkiksi näiden kulumajälkien osalta, on erittäin tarpeellista jatkaa vikojen syiden tutkimista jatkossakin. Näin voidaan selvittää, onko taustalla juurikin asennusvirheitä vai voiko tuotteessa olla edelleen esimerkiksi suunnitteluvirhettä.

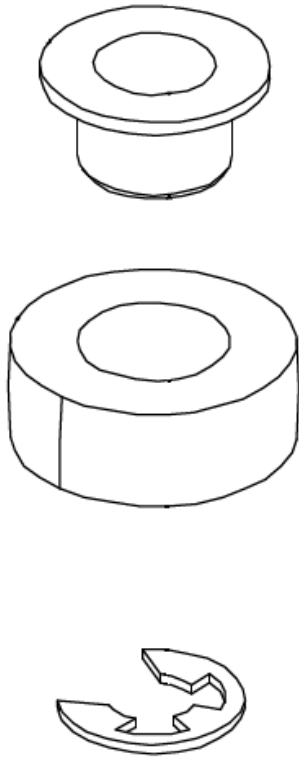
Kuva 29. Piirustus laipallisesta liukulaakeriholkista, lukitusrullasta ja -renkaasta.

Kuvassa 29 on havaittavissa, että holkki asettuu rullan sisälle, ja tämän kokonaisuuden lukitsee lukitusrenkas, joka on kuvassa alimmaisena. Näitä lukitusrenkaita vaihdettiin seitsemän kappaletta.

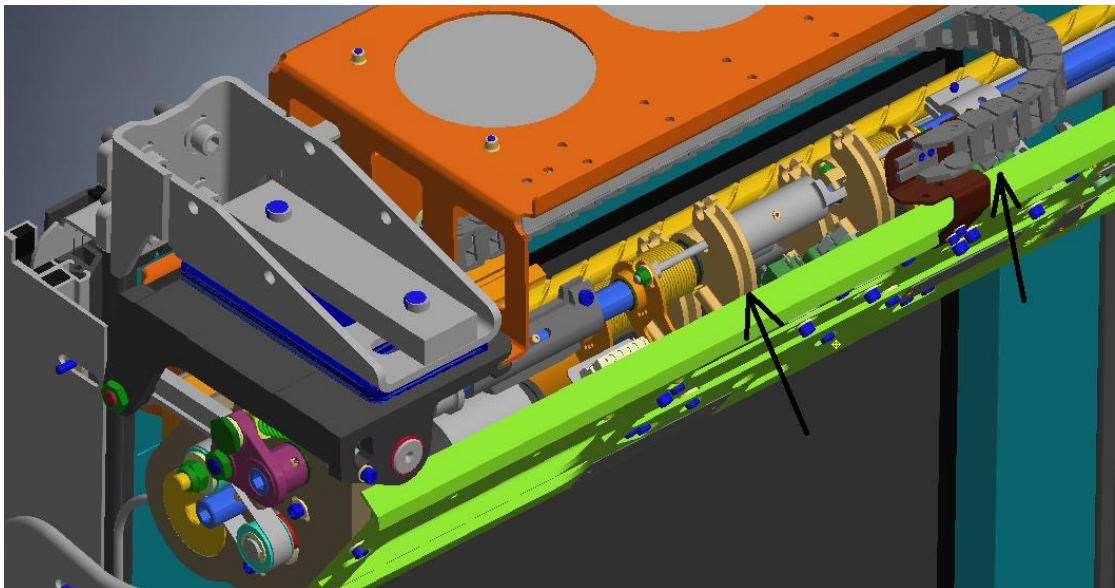
Kuva 32. Hätäavausnokka ja energiaketju.

Energiaketjun, joka on näkyvissä kuvassa 32 oikeanpuolisella nuolella osoitettuna, hankaaminen tapahtuu yleensä siksi, että ketju löystyy käytössä, jolloin se rupeaa roikkumaan. Joissakin tilanteissa on myös havaittu, että hankaamista tapahtuu, jos ketju on asennettu väärin, kyseinen asennus suoritetaan Ultimatella. Lisäksi on pohdittu, voisiko ovikoneiston vinous vaikuttaa myös asiaan. Roikkumiset haittaavat ovikoneistossa tapahtuvia liikkeitä, ja suurena riskinä on, että ketju repeytyy, mitä ei ainakaan ole diagnostiikan tai haastattelun perusteella tapahtunut vielä. Ongelman ratkaisuksi olisi tärkeä pohtia, voisiko ketjun asentaa eri kohtaan, jolloin käytössä tapahtuva löystyminen ei aiheuttaisi ongelmia – tässä tietenkin ongelmana nousee ovikoneiston ahtaus. Ongelmaa on havaittu yksi- ja kaksilehtisissä ovissa.
